# Speelplek inspectie

### Inspectie rapport

#### Soort inspectie: Jaarlijkse hoofdinspectie

Locatie: SARKONIRKBS De Windwijzer Pasteurstraat 4a Den Helder (8)

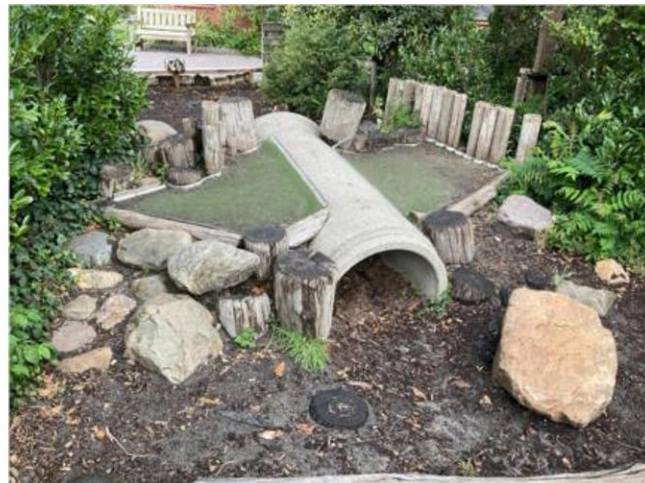
Naam: Kruip/klimtoestel  
Object ID: 8.3  
Type nummer: 032115SN\_20121123  
Fabrikant: Anders  
Installatiedatum: nov. 23, 2012  
Materiaal: Beton en hout  
Breedte: 2.700 mm  
Diepte: 3.000 mm  
Max. valhoogte: 900 mm  
Vrije valruimte: 6.000 x 5.700 mm (34,20 m2)  
Jonge kinderen (0-5 jr)  
Schoolkinderen (6-11 jr)  
Ondergrond: 6.1k - Houtsnippers  
Aantekeningen: Leverancier: Tuincentrum Hollander B.V

Risico beoordeling: 3 -  
Onacceptabel

| Aantekeningen | Gezien de hoeveelheid hout rot, scherpe delen, verzakkingen is het advies; verwijderen en afvoeren |

| Actie | Verwijder object |

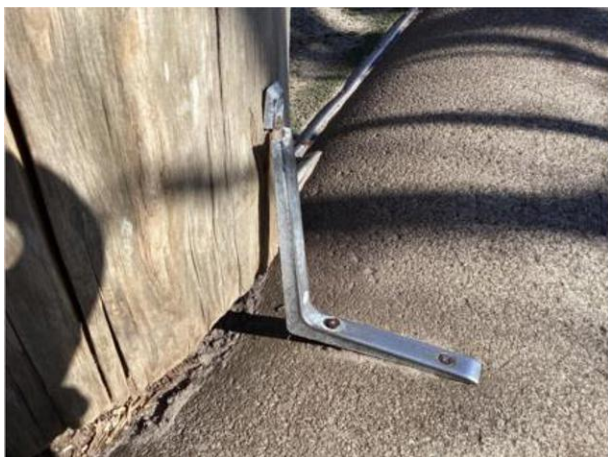
| Bevinding | | Risico beoordeling: 3 -<br>Onacceptabel |
| Aantekeningen | Deze metalen steun is gebroken. | |

| Bevinding | | Risico beoordeling: 3 -<br>Onacceptabel |
|---|---|---|
| Actie | Vervang onderdeel | |

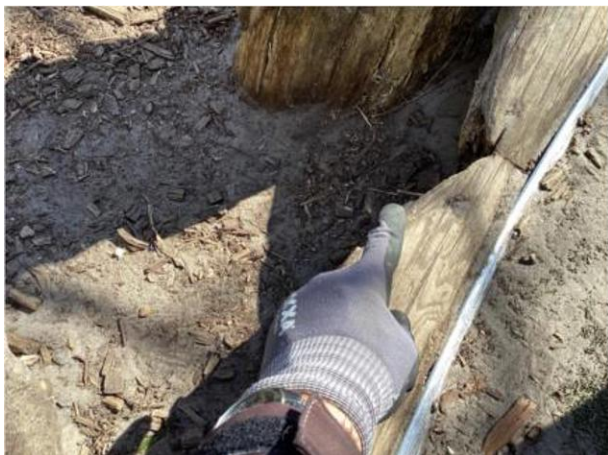
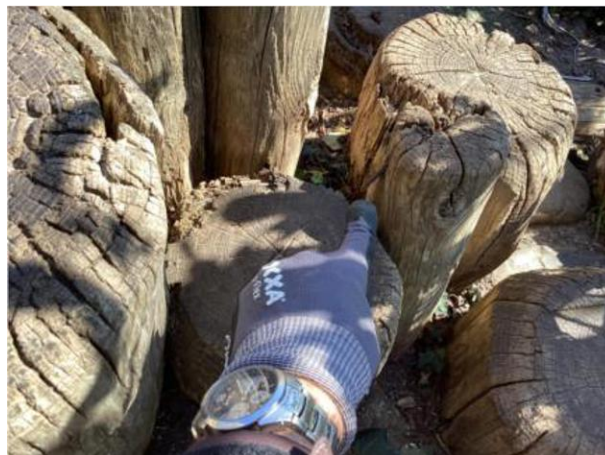
| Bevinding | | Risico beoordeling: 3 -<br>Onacceptabel |
| Aantekeningen | Op twee plaatsen steekt een een schroef en een spijker uit. | |

| Bevinding | | Risico beoordeling: 3 -<br>Onacceptabel |
|---|---|---|
| Actie | Scherpe punten of uitsteeksels weg te werken. | |
| Aantekeningen acties | Verwijder deze spijker en schroef. | |

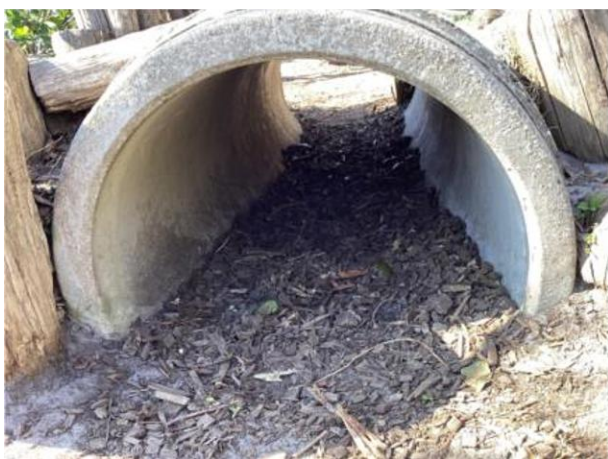
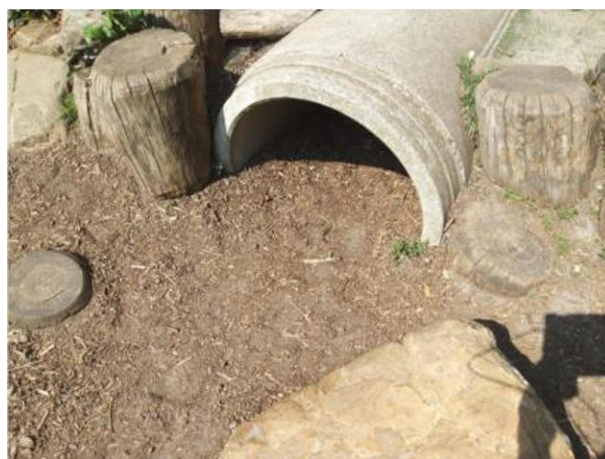
Risico beoordeling: 4 - Ongewenst

| Aantekeningen | Diameter doorgang buis is in de hoogte kleiner dan 750mm |

| Aantekeningen acties | Buis vrijgraven |

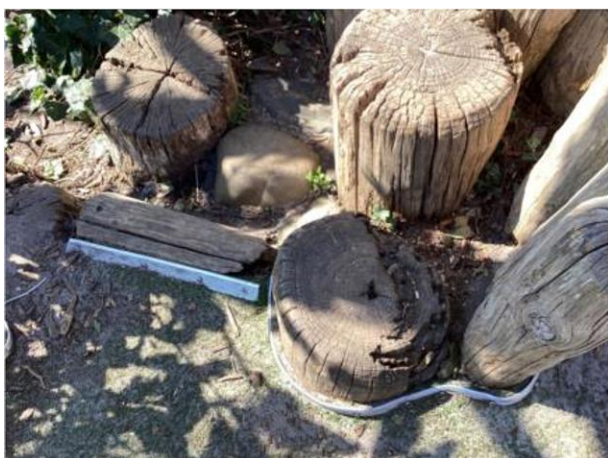
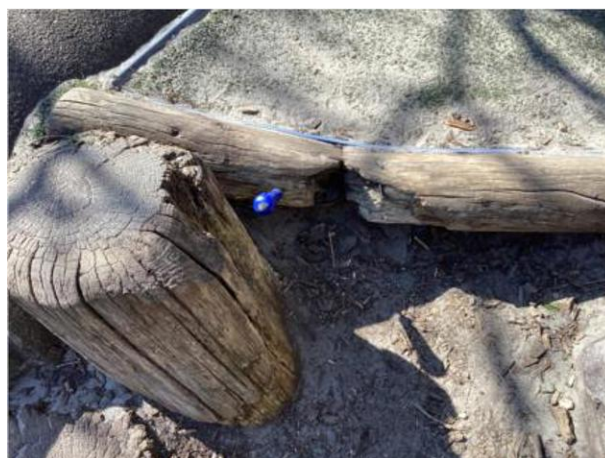
Risico beoordeling: 4 - Ongewenst

| Aantekeningen | Het speeltoestel is door gevorderd houtrot in diverse onderdelen in matige staat. |

| Actie | "Advies: geen directe actie noodzakelijk, wel controleren" |
| Aantekeningen acties | Eén dezer jaren het speeltoestel vervangen. |

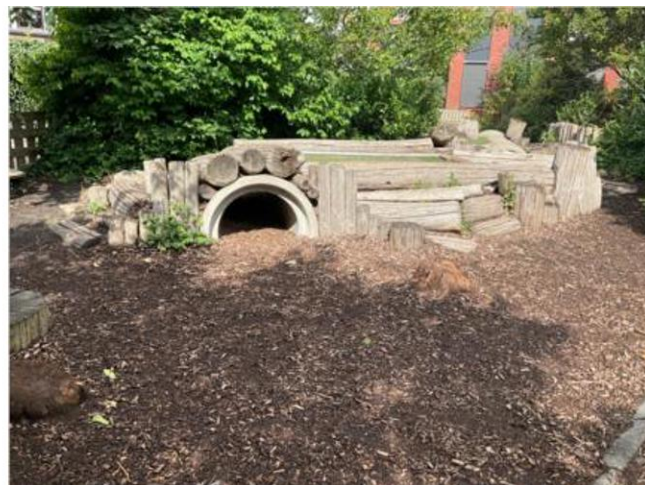
Naam: Kruip/klim/stap  
Object ID: 8.5  
Type nummer: 032115SN\_20121123  
Fabrikant: Anders  
Installatiedatum: nov. 23, 2012  
Materiaal: Beton en hout  
Breedte: 7.000 mm  
Diepte: 7.000 mm  
Max. valhoogte: 1.300 mm  
Vrije valruimte: 10.000 x 10.000 mm (100,00 m2)  
Jonge kinderen (0-5 jr)  
Schoolkinderen (6-11 jr)  
Ondergrond: 6.1k - Houtsnippen  
Aantekeningen: Leverancier: Tuincentrum Hollander B.V

Risico beoordeling: 3 -  
Onacceptabel

| Aantekeningen | Gezien het vele hout rot, onderdelen die los liggen, verzakkingen is het advies; verwijderen en afvoeren |

| Actie | Verwijder object |

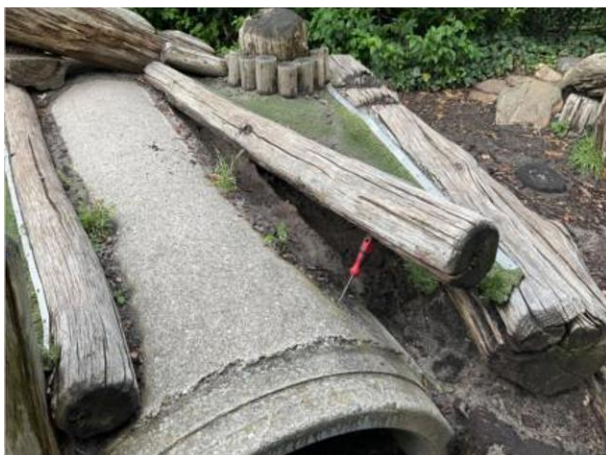
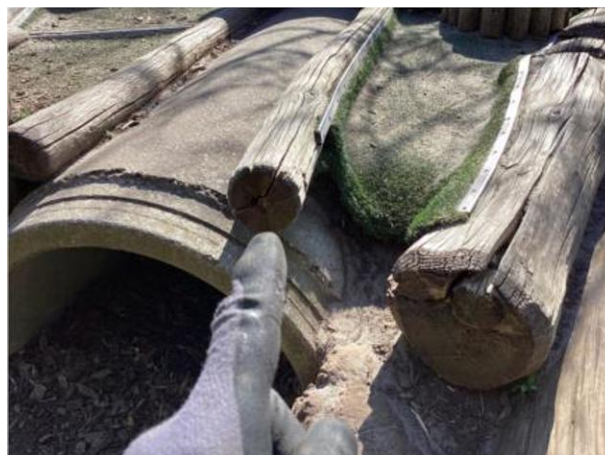
| Bevinding | | Risico beoordeling: 3 - Onacceptabel |
| Aantekeningen | Deze stam til je nu zo omhoog. Het kunstgras is daar verzakt en er ontbreekt een stam om het geheel op te sluiten. | |

| Bevinding | | Risico beoordeling: 3 - Onacceptabel |
|---|---|---|
| Actie | "Ontbrekende sluitingen, klemmen en hulpstukken." | |
| Aantekeningen acties | Kunstgras wat vlak leggen, stam aanbrengen en de lange stam vastzetten. | |

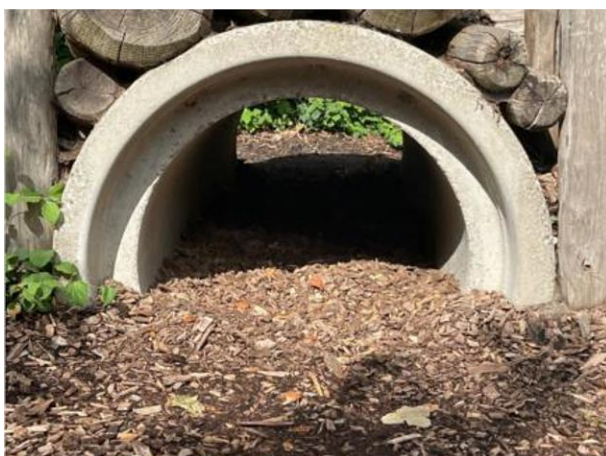
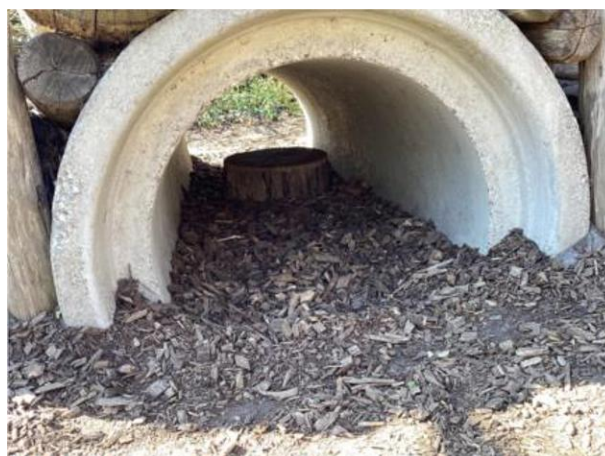
| Bevinding | | Risico beoordeling: 4 - Ongewenst |
| Aantekeningen | Diameter doorgang buis is in de hoogte kleiner dan 750mm. Ook een houten stam in de tunnel. | |

| Bevinding | | Risico beoordeling: 4 - Ongewenst |
|---|---|---|
| Aantekeningen acties | Buis vrijgraven en de stam verwijderen. | |

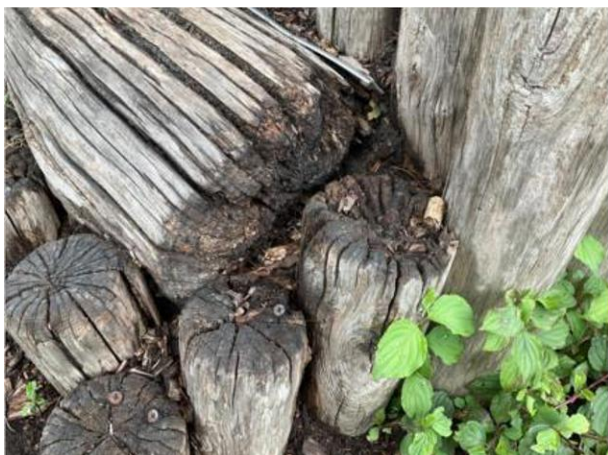
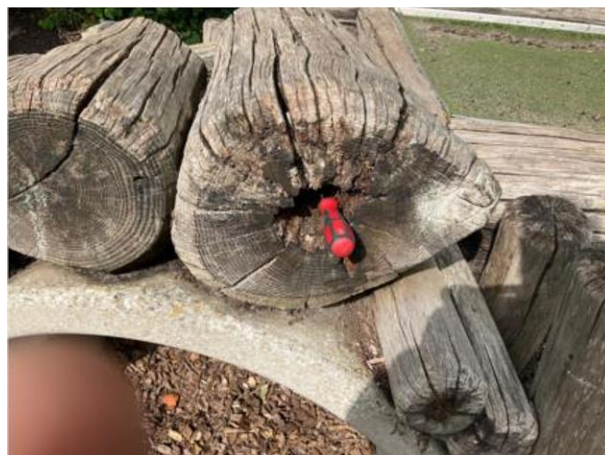
Risico beoordeling: 4 - Ongewenst

| Aantekeningen | Het toestel is door houtrot in matige staat. Hierdoor ontbreken er ook al een paar stammetjes. |

| Aantekeningen acties | Eén dezer jaren het speeltoestel vervangen. |

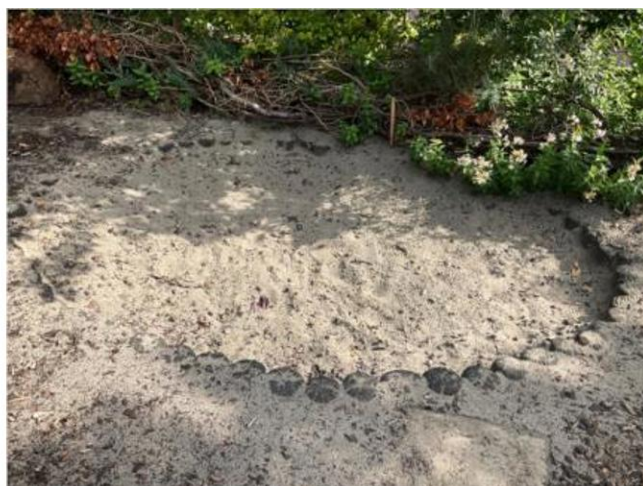
Naam: Zandbak met bodem  
 Object ID: 8.13  
 Type nummer: 032115SN\_20121123  
 Fabrikant: Anders  
 Installatiedatum: nov. 23, 2012  
 Materiaal: Hout  
 Breedte: 2.000 mm  
 Diepte: 3.200 mm  
 Max. valhoogte: 100 mm  
 Vrije valruimte: 6.200 x 5.000 mm (31,00 m2)  
 Jonge kinderen (0-5 jr)  
 Schoolkinderen (6-11 jr)  
 Ondergrond: 6.1k - Houtsnippers  
 Aantekeningen: Leverancier: Tuincentrum Hollander B.V

## Bevinding Risico beoordeling: 4 - Ongewenst

| Norm omschrijving | Hout rot |

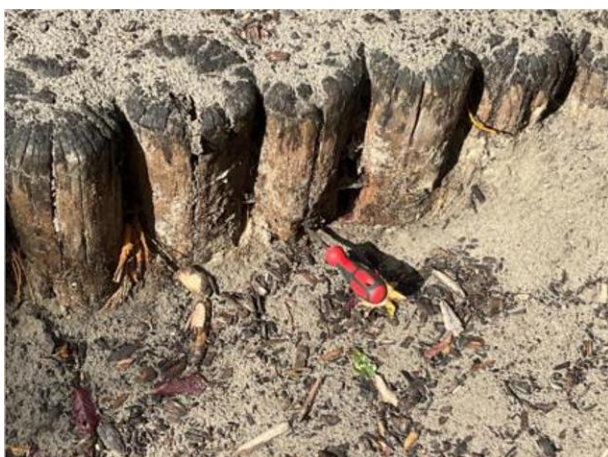
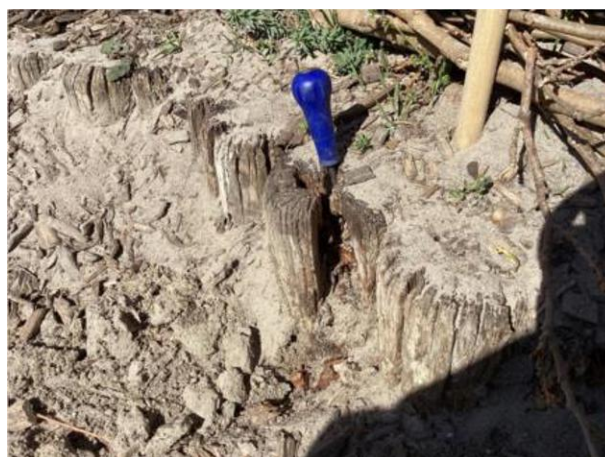
| Aantekeningen | Een aantal zijwandpalen is verrot. |

| Aantekeningen acties | Eén dezer jaren de gehele palenrand vervangen. |

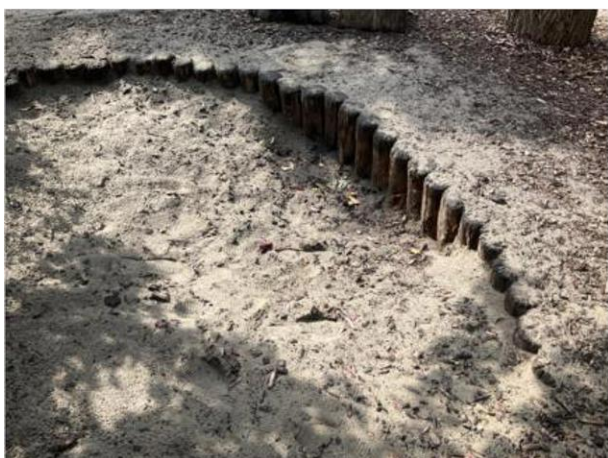
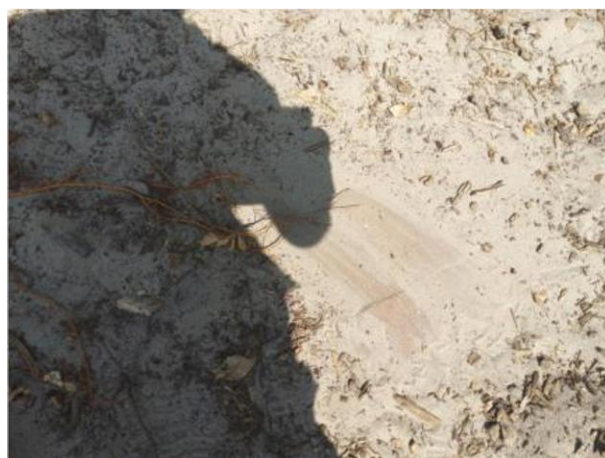
## Bevinding Risico beoordeling: 4 - Ongewenst

| Aantekeningen | Nu nog maar 5 tot 10cm zand aanwezig. Ook veel houtsnippers, etc in het zand. |

| Actie | Zand verversen. |

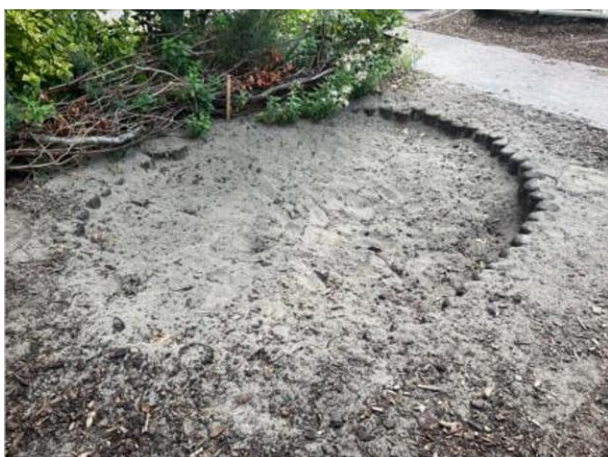
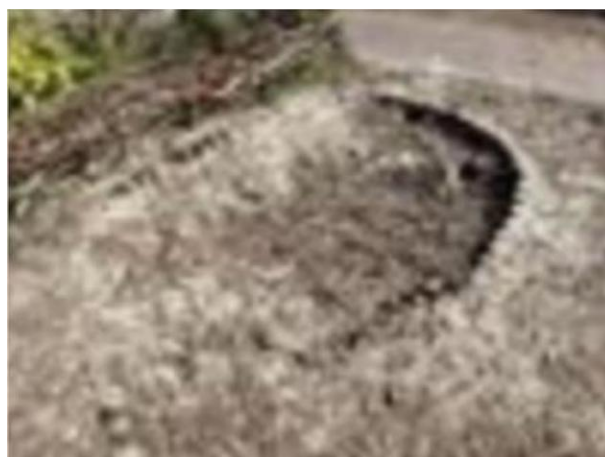
Risico beoordeling: 4 - Ongewenst

| Aantekeningen | Het zandbaknet ontbreekt nu. |

| Aantekeningen acties | Regelmatig het zand controleren op vervuiling en regelmatig het zand verversen. |

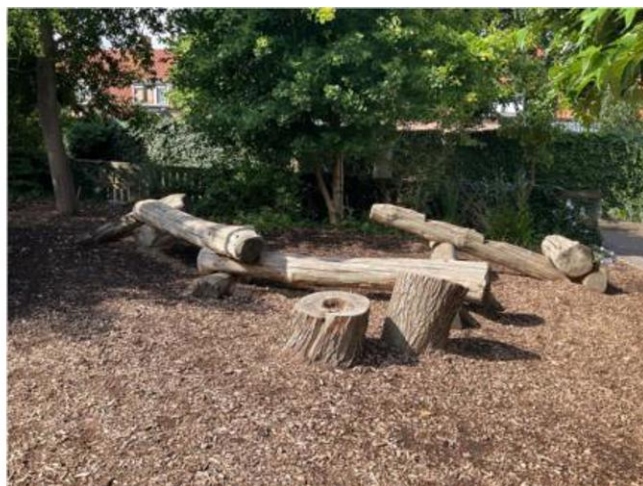
Naam: Evenwichtsstammen  
 Object ID: 8.16  
 Type nummer: 032115SN\_20121123  
 Fabrikant: Anders  
 Installatiedatum: nov. 23, 2012  
 Materiaal: Hout  
 Breedte: 4.000 mm  
 Diepte: 7.000 mm  
 Max. valhoogte: 1.000 mm  
 Vrije valruimte: 10.000 x 7.000 mm (70,00 m2)  
 Schoolkinderen (6-11 jr)  
 Ondergrond: 6.1h - Schors  
 Aantekeningen: Leverancier: Tuincentrum Hollander B.V

| Bevinding | | Risico beoordeling: 3 - Onacceptabel |
| Norm omschrijving | Onderdeel beweegt of zit los | |

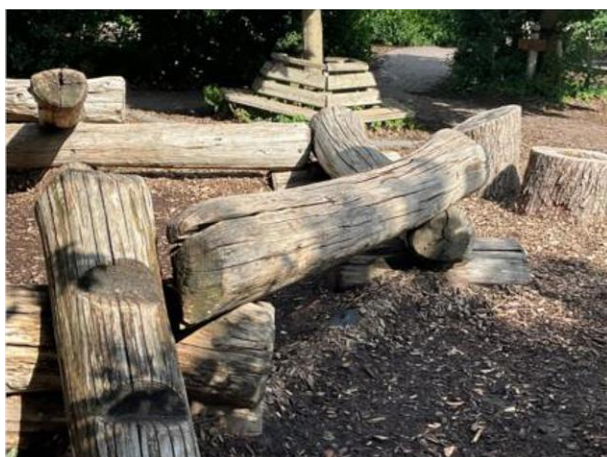
| Bevinding | | Risico beoordeling: 3 - Onacceptabel |
|---|---|---|
| Aantekeningen | Stam ligt los, bij gebruik kan het van de plek af rollen | |

| Bevinding | | Risico beoordeling: 3 - Onacceptabel |
|---|---|---|
| Actie | Vervang onderdeel | |
| Aantekeningen acties | Verwijder stam | |

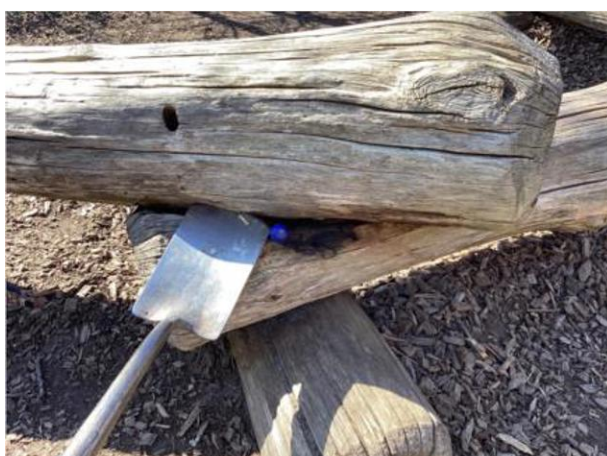
| Bevinding | | Risico beoordeling: 5 - Acceptabel |
| Aantekeningen | Een aantal stammen worden door houtrot slechter. Niet alle verbindingbouten zitten hierdoor meer vast. Door het gewicht van deze stammen blijven ze vooralsnog wel liggen. Nog acceptabel. | |

| Bevinding | | Risico beoordeling: 5 - Acceptabel |
|---|---|---|
| Aantekeningen acties | Eén dezer jaren het speeltoestel verwijderen / vervangen. | |

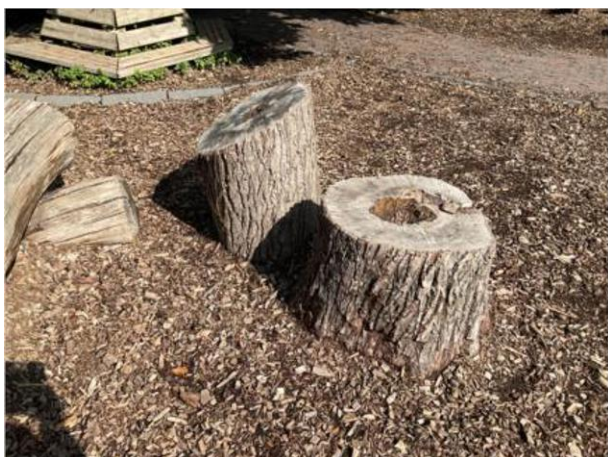
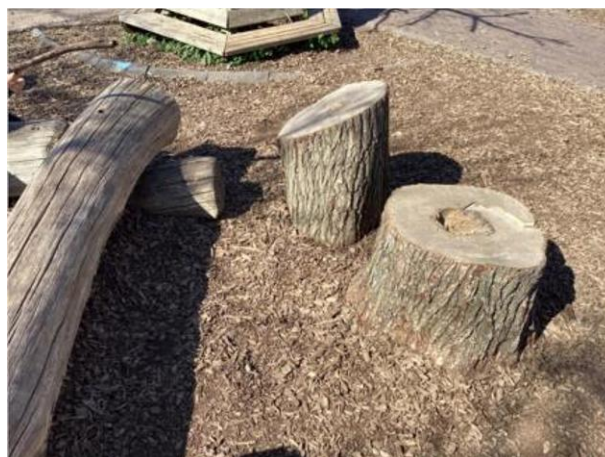
Risico beoordeling: 4 - Ongewenst

| Norm omschrijving | De opvangzone moet obstakelvrij zijn. Binnen de opvangzone kunnen objecten als geen obstakel worden beschouwd indien zij door vormgeving (bijv. vlakke wand of boom) of afwerking/bekleding niet tot letsel kunnen leiden.<br>EN 1176 ~ 1 ~ 4.2.8.2 [2017] |
| Aantekeningen | Losse stammen staan in de valzone. |

| Actie | Verwijder objecten welke letsel kunnen veroorzaken van de valruimte / impact gebied. |
| Aantekeningen acties | Beide stammen op minimaal 150cm uit het toestel plaatsen. |

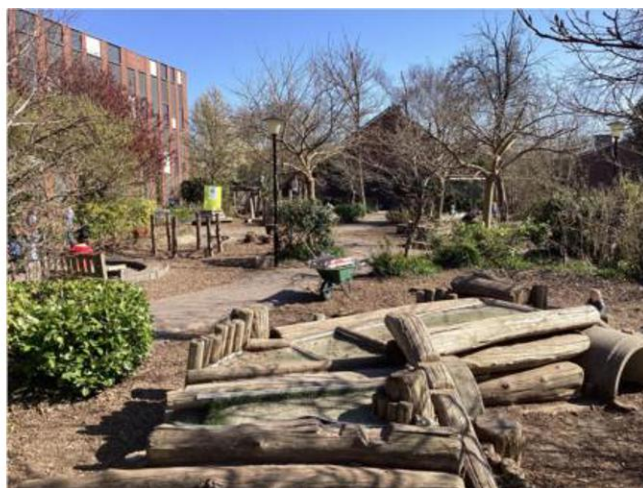
Naam: 1 Omgeving  
Object ID: 8.16  
Ondergrond: 6.6d - klinkers

Risico beoordeling: 2 - Hoog

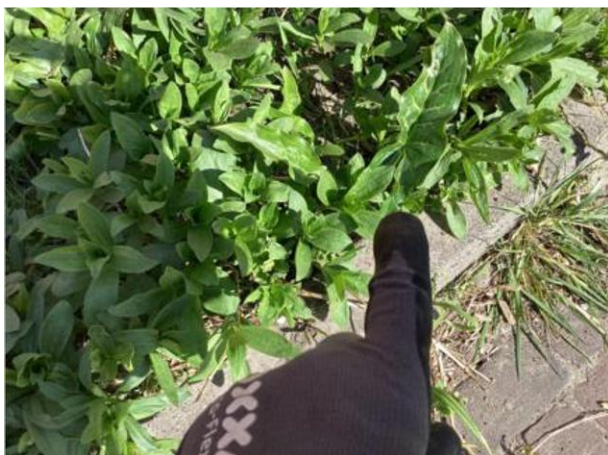
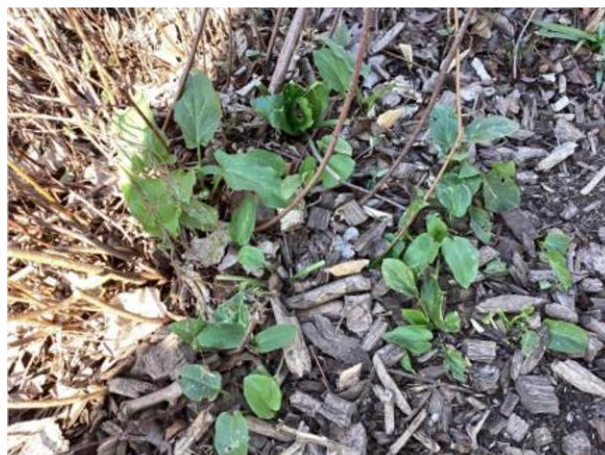
| Aantekeningen | Aanwezige giftige planten: Arum maculatum ( Gevlekte Aronskelk ), alle delen bij inname en aanraking. Enkele (oranje) bessen kunnen voor een kind al dodelijk zijn. |

| Aantekeningen acties | Na info van de directeur; deze worden regelmatig verwijderd. |

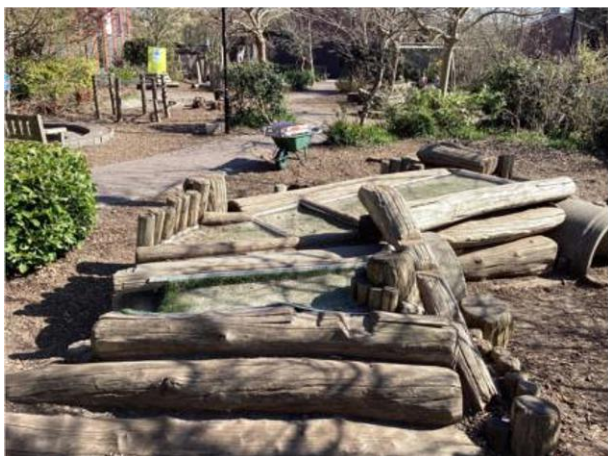
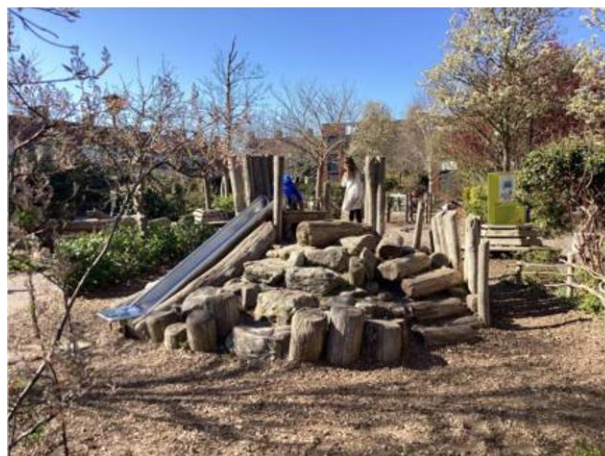
Risico beoordeling: 3 - Onacceptabel

| Aantekeningen | De onderhoudsstaat van de 'natuurlijke' speeltoestellen, bouwjaar 2012, is matig tot slecht. Advies om deze de komende jaren te gaan vervangen. |

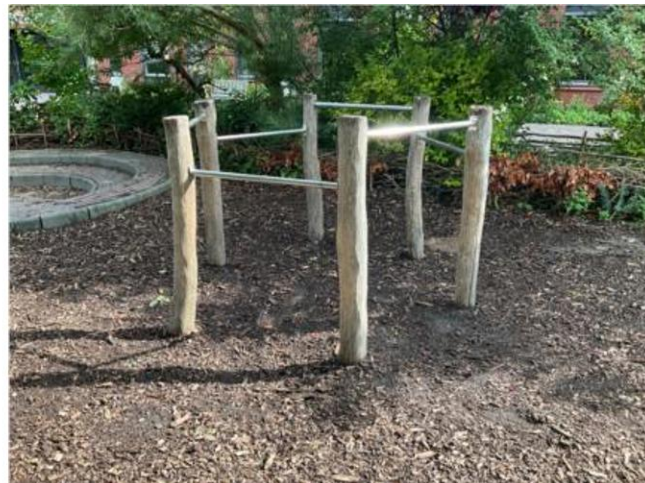
Naam: Duikelrek  
Object ID: 8.9  
Type nummer: 032115SN\_20121123  
Fabrikant: Boerplay  
Installatiedatum: nov. 23, 2012  
Materiaal: Hout en Metaal  
Breedte: 1.200 mm  
Diepte: 1.700 mm  
Max. valhoogte: 1.200 mm  
Vrije valruimte: 4.700 x 4.200 mm (19,74 m<sup>2</sup>)  
Schoolkinderen (6-11 jr)  
Ondergrond: 6.1k - Houtsnippen

**Risico beoordeling: 3 -  
Onacceptabel**

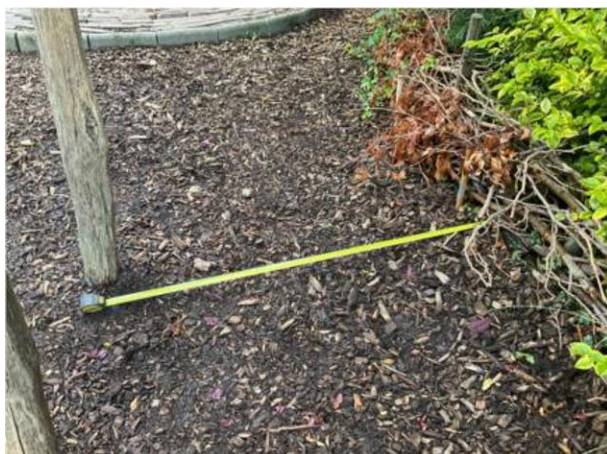
| Aantekeningen | Aan de buitenzijde van het toestel moet een minimale obstakel vrije ruimte zijn van 150cm, is nu 135cm. Wilgentenen afrastering met harde puntige uitsteeksels |

| Actie | Pas de obstakelvrije valruimte aan conform de NEN-EN1177 |

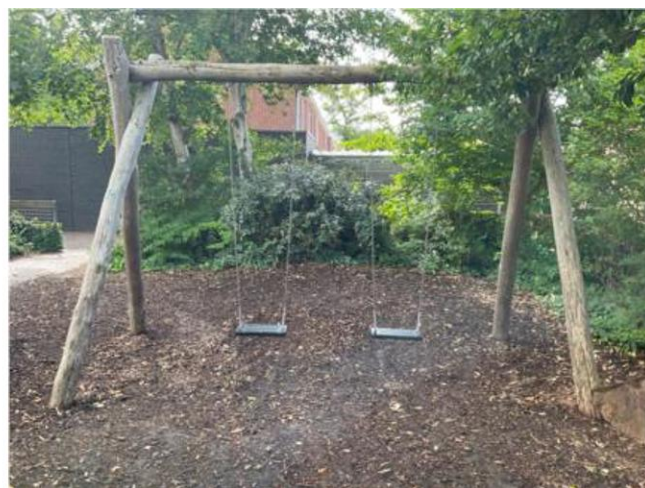
Naam: Dubbele schommel 2,5m  
 Object ID: 8.18  
 Fabrikant: Boerplay  
 Product: Adventure Play/PST.000.016  
 Installatiedatum: nov. 23, 2012  
 Materiaal: Hout/Metaal en Kunststof  
 Max. valhoogte: 1.500 mm  
 Vrije valruimte: 8.200 x 5.400 mm (44,28 m2)  
 Jonge kinderen (0-5 jr)  
 Schoolkinderen (6-11 jr)  
 Ondergrond: 6.1k - Houtsnippers

| Bevinding | | Risico beoordeling: 3 - Onacceptabel |
| Norm omschrijving | Bevestiging los of ontbreekt | |

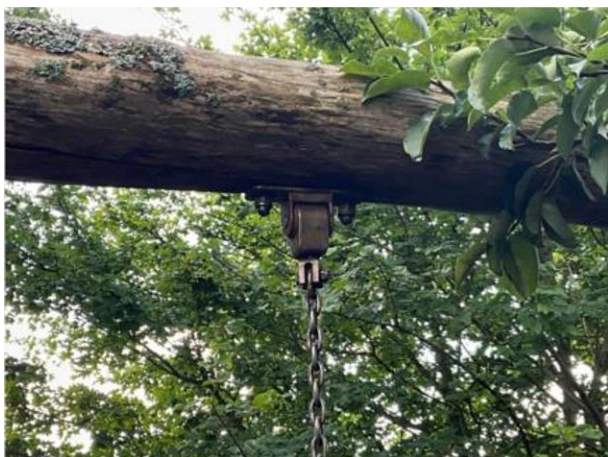
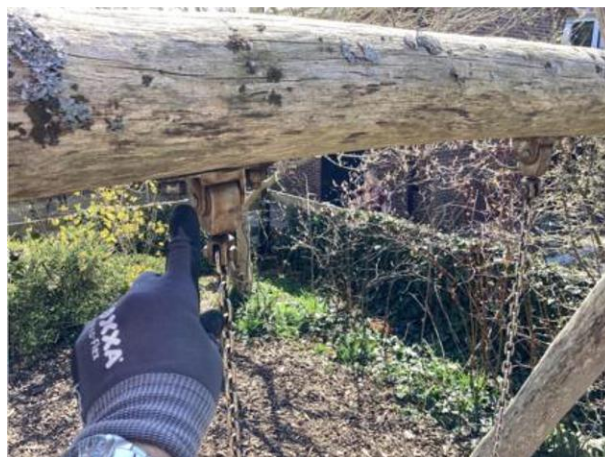
| Bevinding | | Risico beoordeling: 3 - Onacceptabel |
|---|---|---|
| Aantekeningen | Van een bovenste ophanging zit een slotbout niet goed vast. | |

| Bevinding | | Risico beoordeling: 3 - Onacceptabel |
|---|---|---|
| Actie | Draai losse bevestigingen en hulpstukken vast. | |
| Aantekeningen acties | De bout vastzetten. Eventueel de bout vervangen. | |

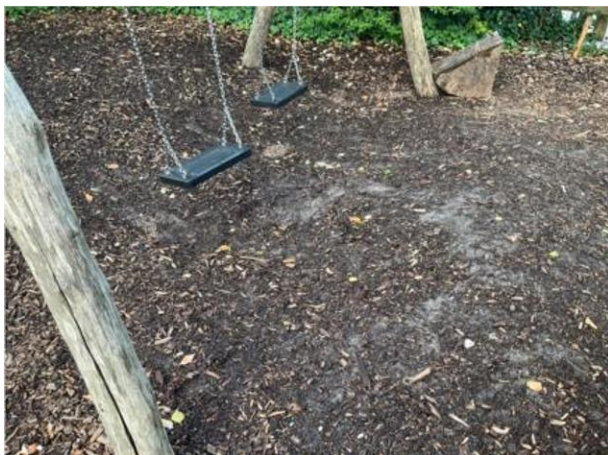
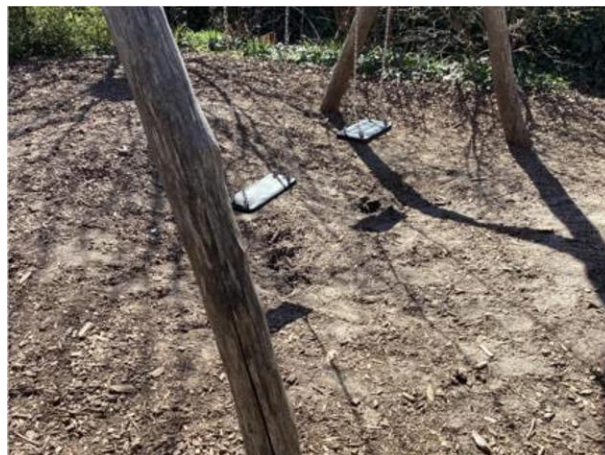
| Bevinding | | Risico beoordeling: 4 - Ongewenst |
| Aantekeningen | 3-4-' 25; nu wel een erg diepe slijtkuil. | |

| Bevinding | | Risico beoordeling: 4 - Ongewenst |
|---|---|---|
| Actie | Ondergrond - Egaliseren / aanvullen | |
| Aantekeningen acties | Onderhoud ondergrond; regelmatig de slijtkuil onder de zitjes aanvullen ( terug scheppen of harken van de er uit gespeelde houtsnippers. Af en toe houtsnippers aanvullen ). | |

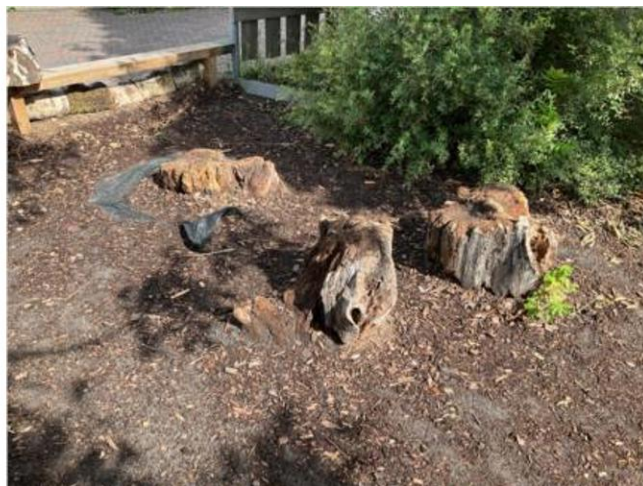
Naam: Stapstammen  
Object ID: 8.1  
Type nummer: 032115SN 20121123  
Fabrikant: Anders  
Installatiedatum: nov. 23, 2012  
Materiaal: Hout  
Breedte: 1.200 mm  
Diepte: 1.700 mm  
Max. valhoogte: 400 mm  
Vrije valruimte: 4.700 x 4.200 mm (19,74 m2)  
Jonge kinderen (0-5 jr)  
Schoolkinderen (6-11 jr)  
Ondergrond: 6.1k - Houtsnipers  
Aantekeningen: Leverancier: Tuincentrum Hollander B.V

Risico beoordeling: 4 - Ongewenst

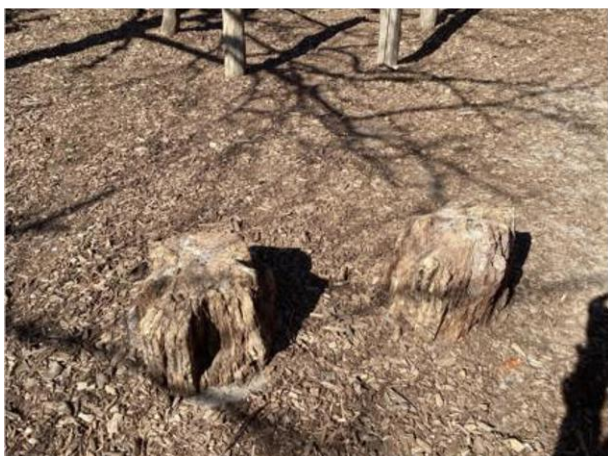
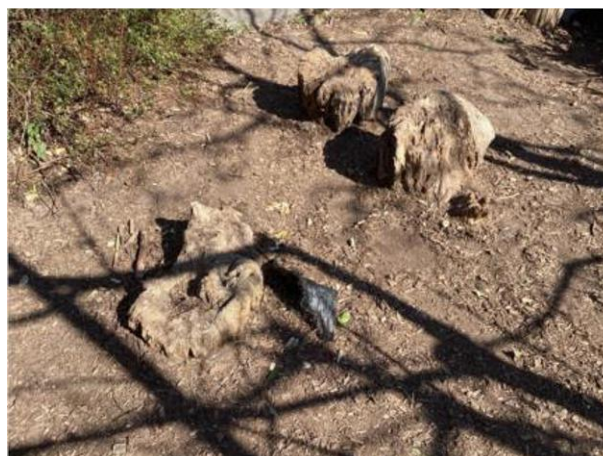
| Aantekeningen | De drie stammen en nabij het duikelrek de twee stammen zijn verrot. |

| Actie | Verwijder object |
| Aantekeningen acties | Struikel punten, verrot, verwijderen en afvoeren |

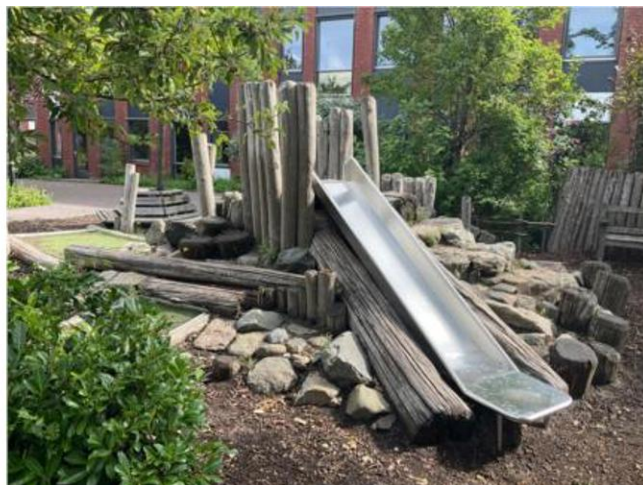
Naam: Klim/Glijtoestel  
Object ID: 8.20  
Type nummer: 032115SN\_20121123  
Fabrikant: Anders  
Installatiedatum: nov. 23, 2012  
Materiaal: Hout/Metaal en Kunststof  
Breedte: 4.000 mm  
Diepte: 9.000 mm  
Max. valhoogte: 1.000 mm  
Vrije valruimte: 12.000 x 7.500 mm (90,00 m2)  
Jonge kinderen (0-5 jr)  
Schoolkinderen (6-11 jr)  
Ondergrond: 6.1k - Houtsnippen  
Aantekeningen: Leverancier: Tuincentrum Hollander B.V

Risico beoordeling: 3 -  
Onacceptabel

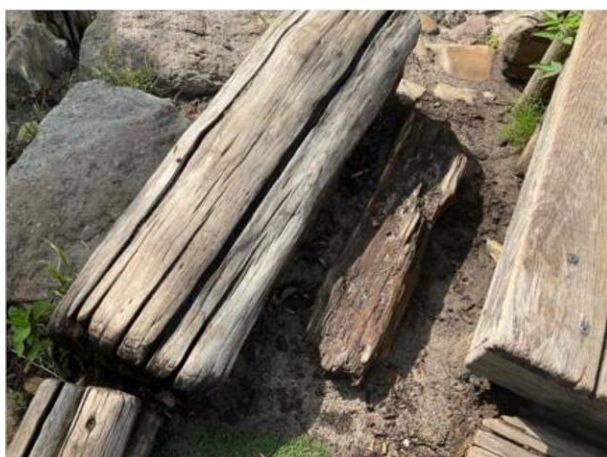
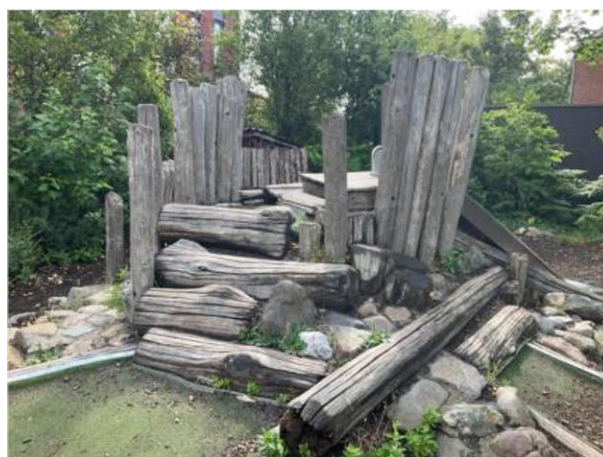
| Aantekeningen | Het speeltoestel is door gevorderd houtrot in meerdere onderdelen in matige tot slechte staat. Een aantal zijwandpalen ontbreken ( waren verrot ), metaalstrips zijn los, aantal afgebroken schroeven steken uit en diverse houten palen niet stabiel door houtrot ( o.a naast de glijbaan ). |

| Actie | Verwijder object |
| Aantekeningen acties | Verwijder / vervang het speeltoestel. |
